# Evolution niveau nappe mesuré par le seul piézomètre public à Haréville

## 2.3.5.4.2. Campagne piézométrique d'octobre 2018

# Extrait étude incidence ANTEA fev 2019

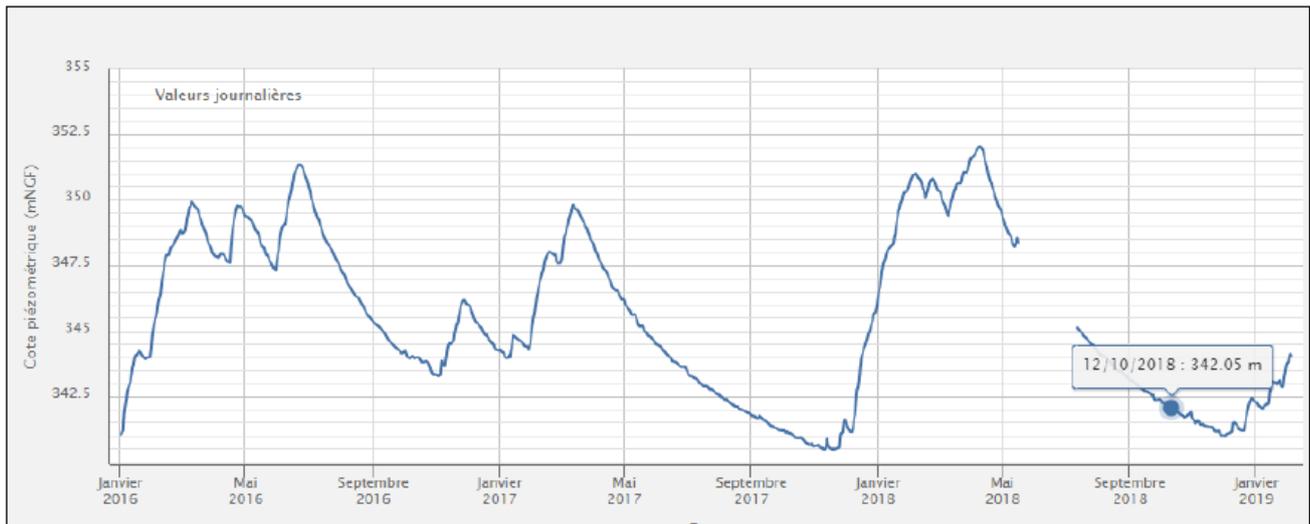
**Figure 27 - Situation piézométrique de la campagne du 10/11 octobre 2018 (piézomètre 0338-4X-0037)**

On constate une variation de 10m environ chaque année, avec un niveau au plus bas en fin d'automne. A mettre en relation avec les assecs pointés en rouge sur la carte page suivante...

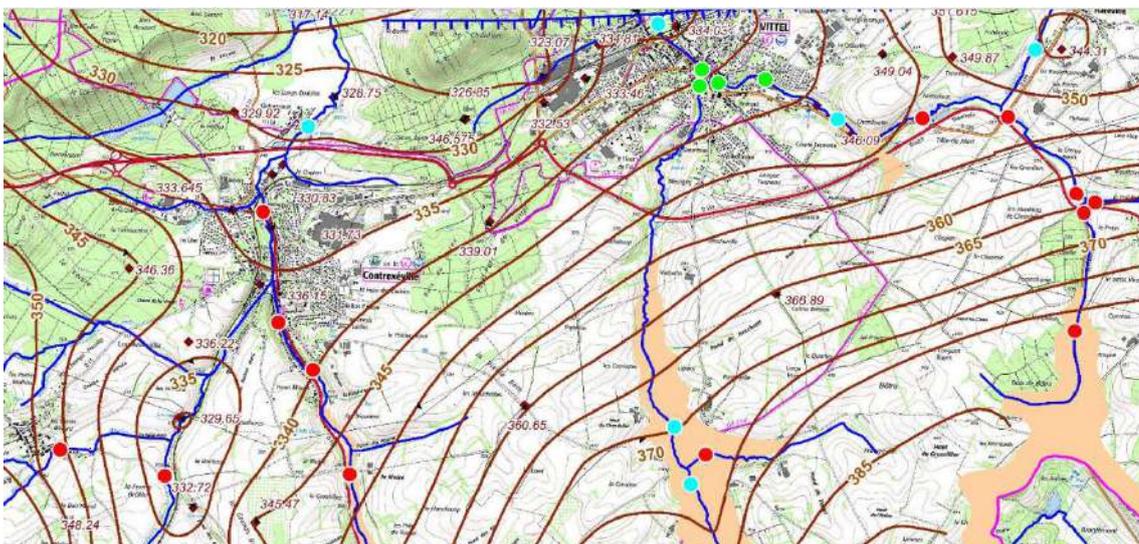
### **Carte des assecs campagne piézométrique de oct. 2018**

Cette campagne a été couplée à une reconnaissance de l'état d'écoulement des ruisseaux le 22 octobre 2018.

Ces observations sont à corréliser avec la campagne piézométrique du 22 octobre 2018 pendant laquelle une observation de l’état d’écoulement des ruisseaux a été faite en plusieurs points (cf. **Figure 28**).

Ces observations ont ainsi montré que les ruisseaux suivants étaient secs en période d’été :

- Le ruisseau de Suriauville ainsi que le Vair jusqu’en amont de Contrexéville,
- Le Petit Vair jusqu’aux affleurements du gîte B au niveau de la boutonnière de Barbinvaux.

Le ruisseau de Belle Fontaine n’était pas sec en amont et en aval immédiat de Lignéville.

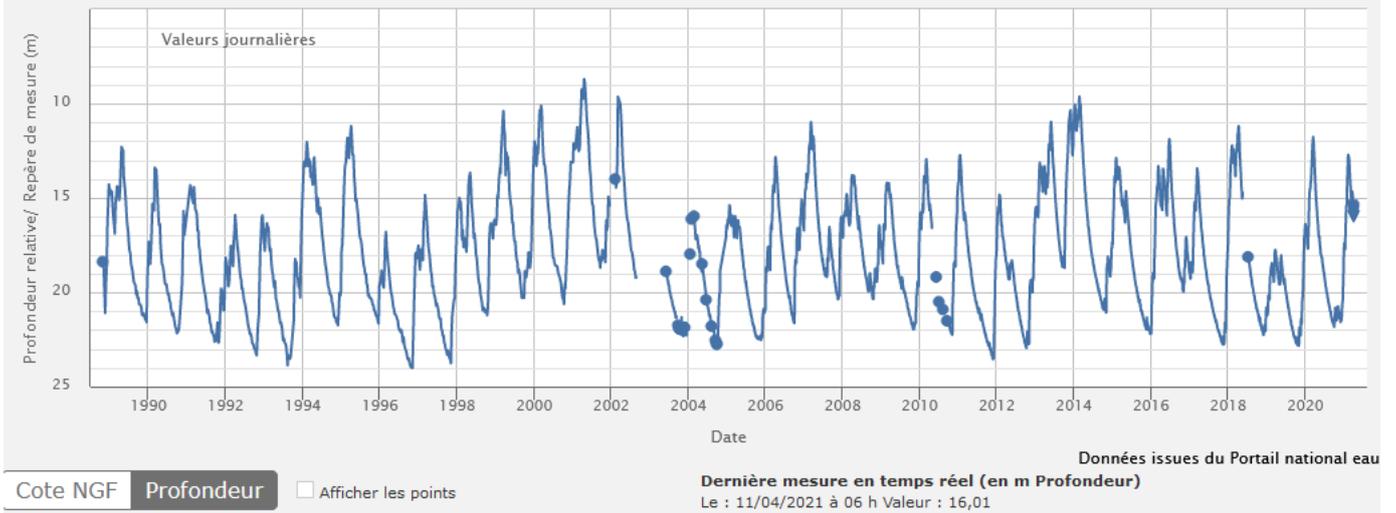
### BSS000YRWS (03384X0037/PZ) – CALCAIRES DU MUSCHELKALK À HAREVILLE – Vosges (88)

La faible profondeur de la nappe renforce la suspicion d'impact sur le niveau des cours d'eau qui peuvent s'abaisser d'autant plus qu'il y a des forages à proximité...Quelle est alors la part respective de responsabilité des forages et de la pluviométrie dans les assècs qu'il conviendrait de suivre leur durée tout au long de l'année

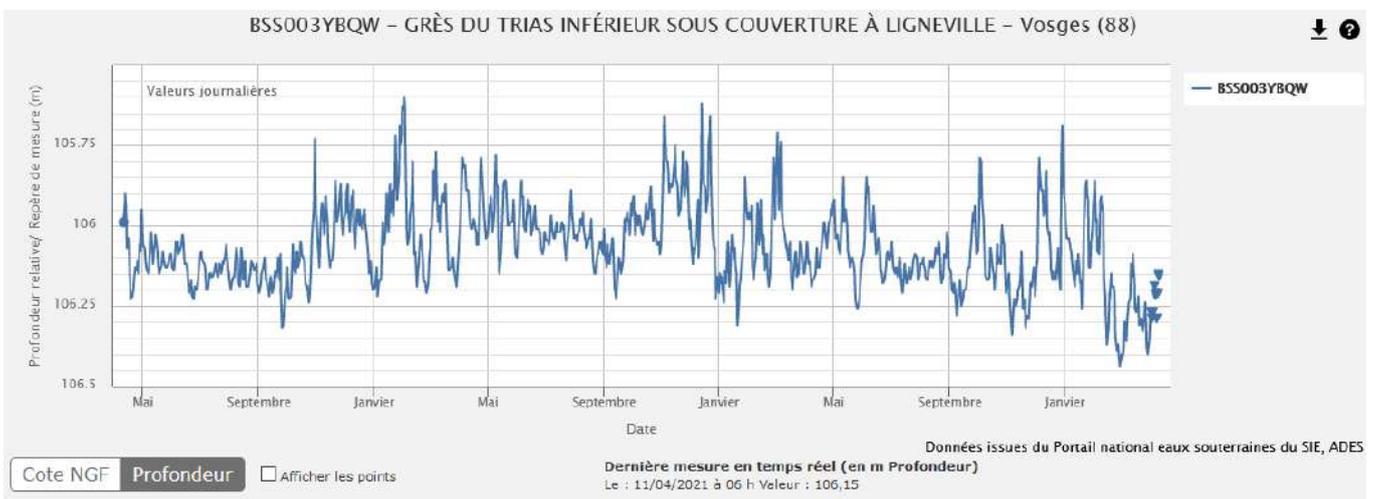
### Relevés piézométriques de LIGNEVILLE Gîte C nappe des GTI

Le niveau continue à baisser contrairement aux affirmations de NW dans sa lettre bilan de 2020...On assiste même à une aggravation qui interpelle à partir de février 2021
